# 千葉県令和元年度台風及び豪雨被災状況

一般社団法人千葉県環境保全センター

## 1、台風及び豪雨の被災状況ほか（千葉県内に限る）

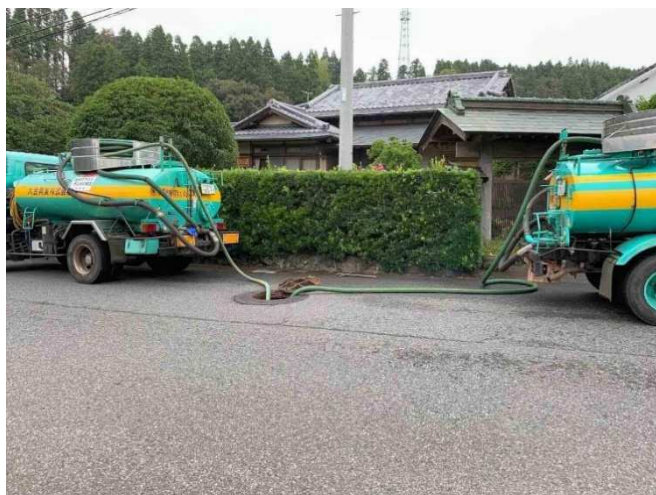
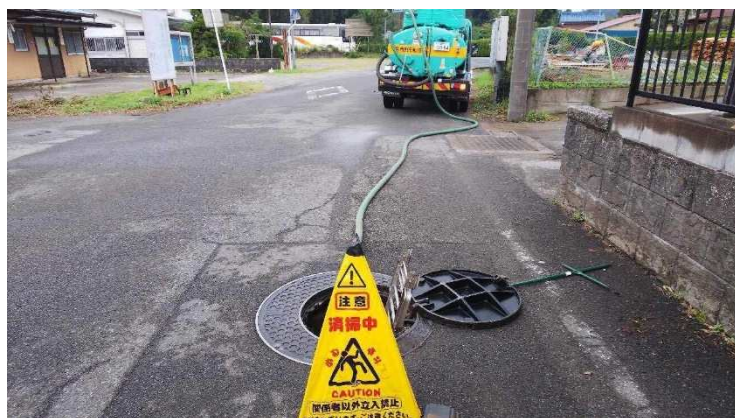
（農業集落排水の輸送の様子）

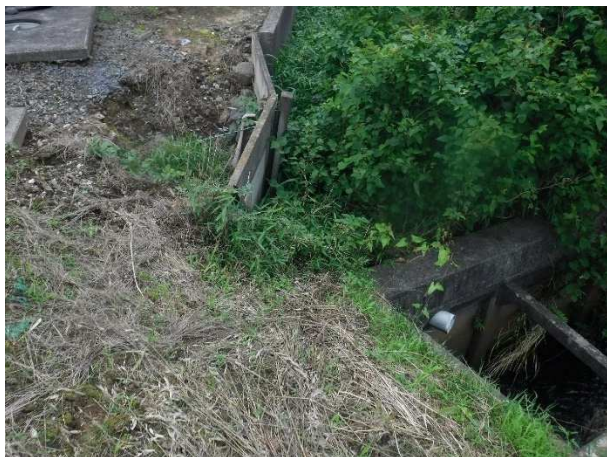
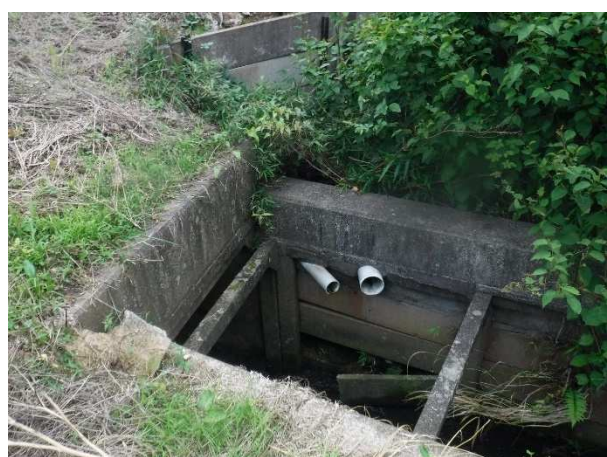
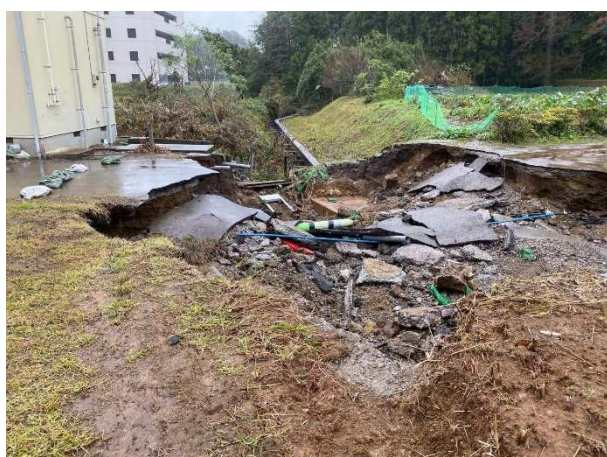
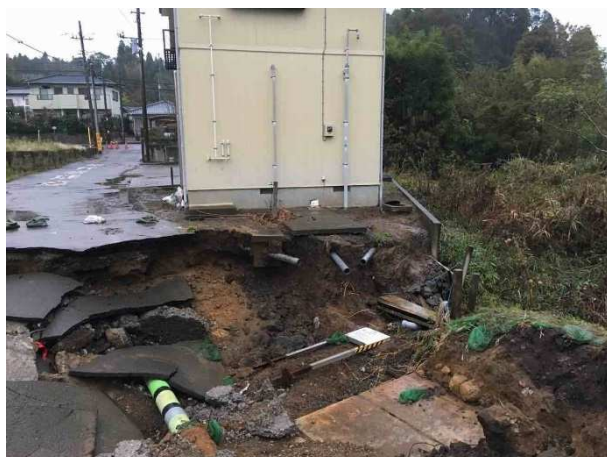
某市消防団器具置場（詰所）の浄化槽周辺の様子（崩れそう）ですが、

（大雨の影響で崩壊した現場・浄化槽が埋没の様子）

2019年6月の点検時に浄化槽周辺で一部土が流れている状況であったので、担当部局の某市消防総務課に上記を説明し、2019年7月に現地調査を行なったが、補修工事については水路の権利者や消防団器具置場の地権者の同意が必要なことと、当組合では土木工事の許認可を有していなかったことから、他社の土木工事補修をお願いしていた。

しかし行政による工事については予算取り等に時間がかかることから、予算が付くよりも先に、台風と豪雨に遭ってしまったという流れです。

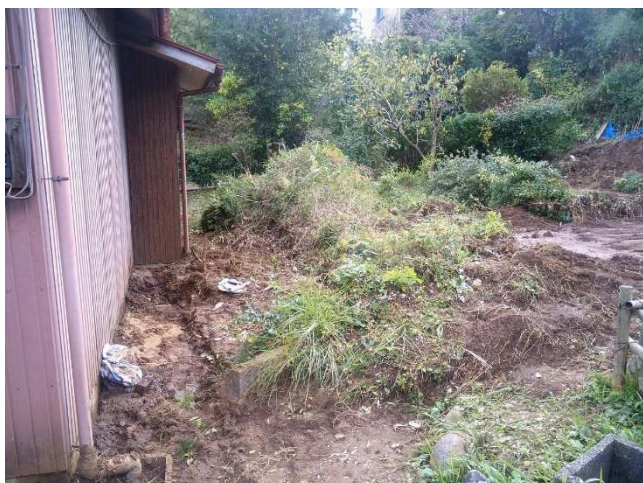
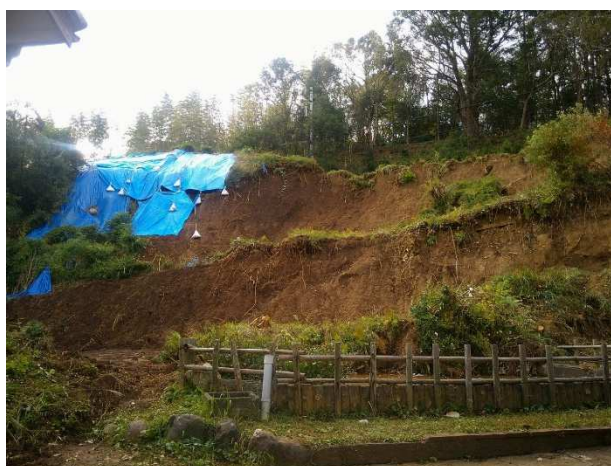
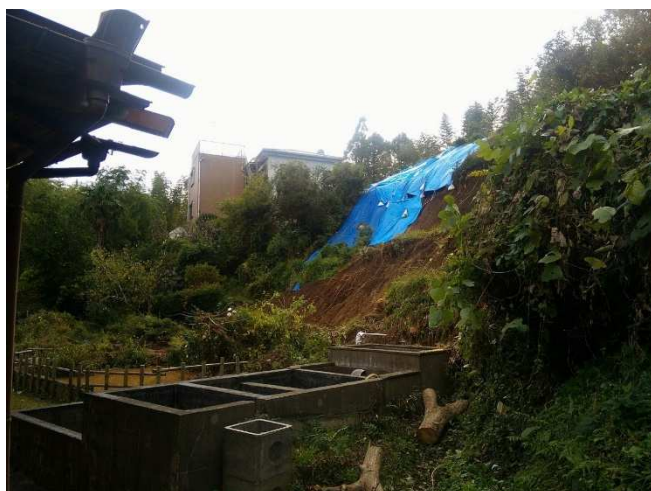
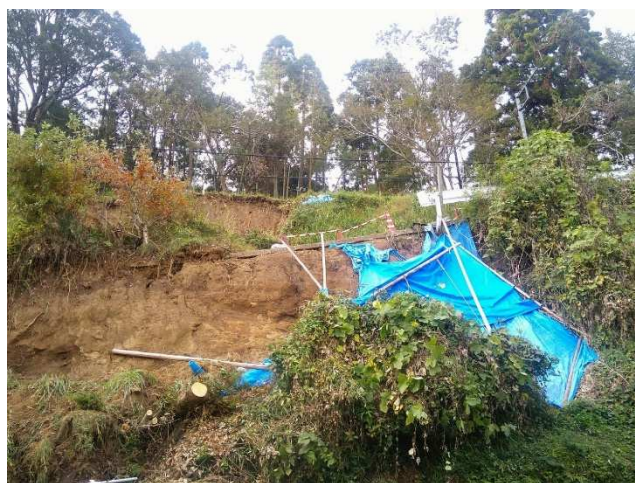
土砂災害による浄化槽被害について。

お客様宅地の隣地から土砂が流れ込み、浄化槽周辺が埋没してしまったもの。  
(写真では浄化槽がどこにあるのかもわからないほどです)

この土砂崩れでブロワが破損し、また浄化槽内にも土砂が混入したと思われ  
ますが、土砂の撤去についても費用がかかることから保険会社の調査・査定  
を待っているところであった。

調査会社から土砂撤去費用が保険金として出る旨の連絡があり、今後土砂  
撤去と、浄化槽内部調査になる見込み。
